## Systematiskt brandskyddsarbete – övningsmaterial

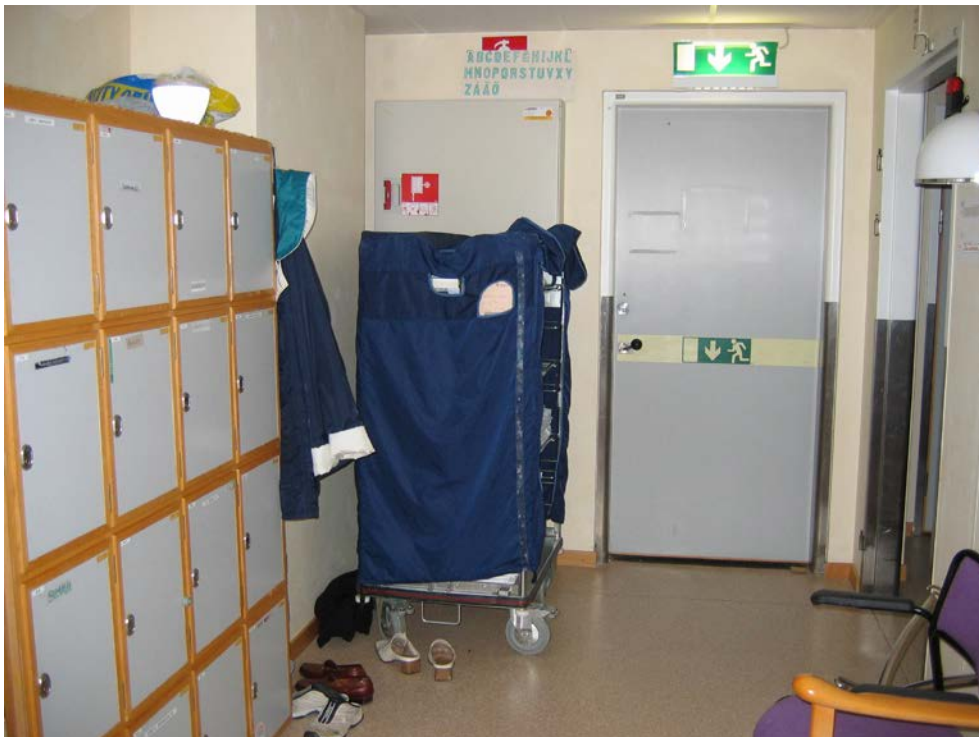
### Bild 1 – Korridorslut med nödutgång

1. Tvättvagnen blockerar skåpet med vattenslangen
2. Informationsskylten är skyddad av en tavla med alfabetets bokstäver
3. En stol står i vägen för en snabb utrymning
4. Allmän oordning på golvet med skor och kläder som trillat ner från hängare

5. Löst liggande skräp ovanpå skåpen - kan vara brandrisk, men ger även ett skräpigt intryck och inbjuder till mer nedskräpning

- Om det skulle börja brinna så är det svårt att komma åt vattenslangen i skåpet och det kan t.o.m vara svårt att veta att det finns något bakom tvättvagnen
- Informationsskylten skall berätta att det finns släckningsutrustning men den syns inte så det kan vara svårt att veta att det finns släckutrustning nedanför skylten
- Om det skulle bli brand och nödutgången måste användas så kan människor snubbla på skor och stolen som står i vägen
- En skräpig miljö inbjuder till att bli ännu mer skräpig, därför är det viktigt att hålla ordning

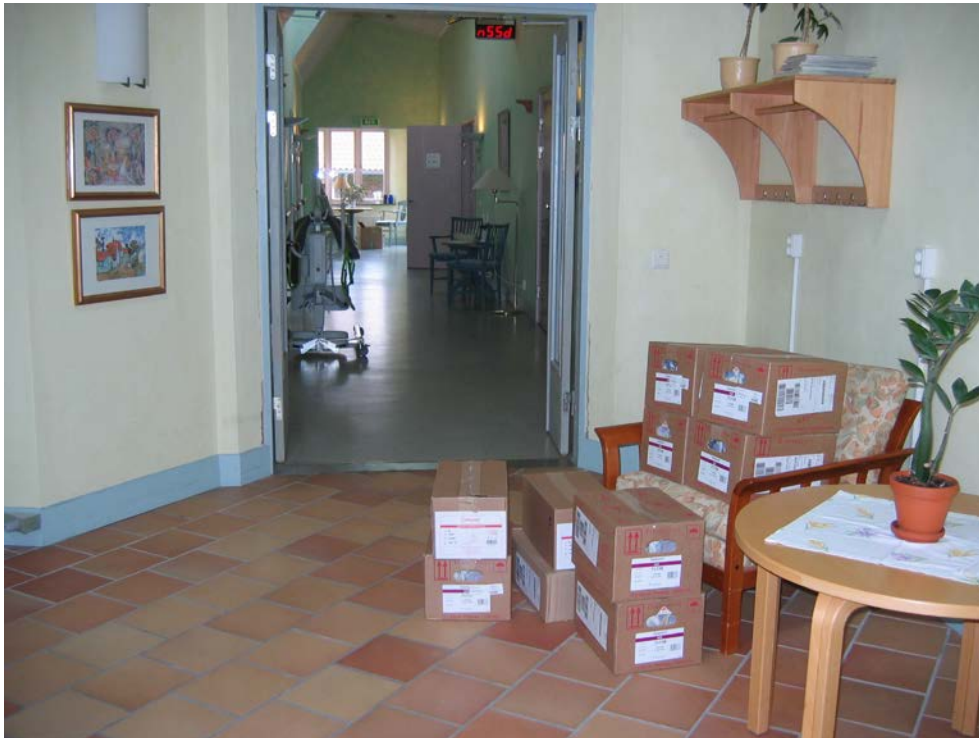
## Bild 2 – Korridor med väntsal

- Ankommande gods får aldrig placeras i korridorer eller andra utrymmen så att det blockerar framkomligheten
- Uppackningsrutiner bör finnas och följas för en snabb uppackning av varor
- Ankommande gods får ej stå ouppackat i korridorer det innebär såväl en risk för att vårdtagare snubblar över godset såväl som en blockering av eventuell nödutväg

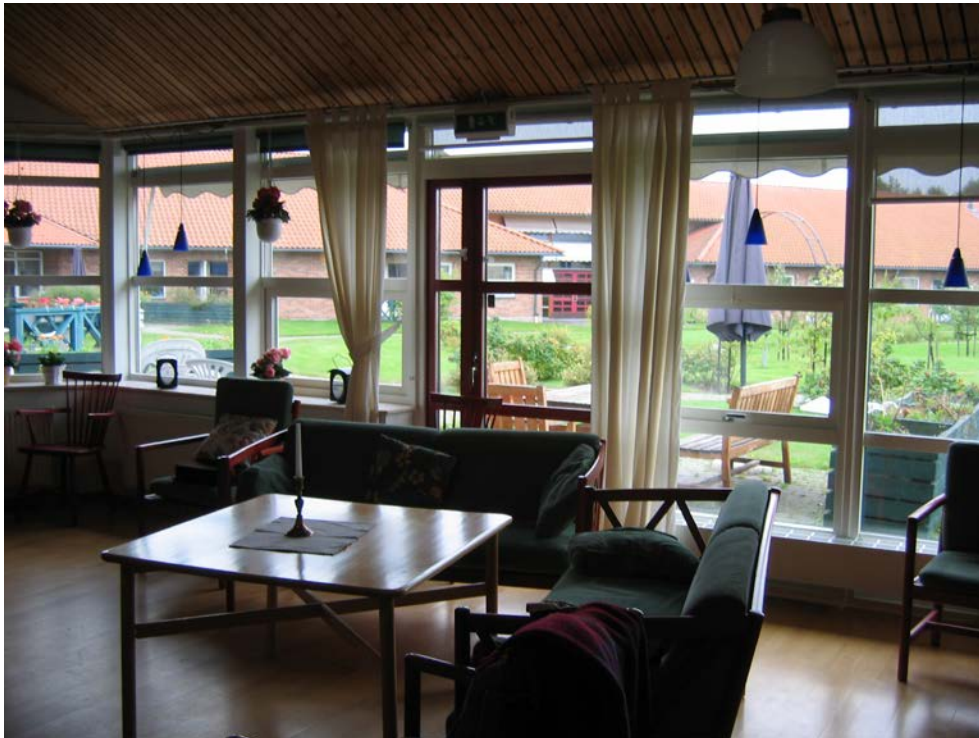
### Bild 3 – Dagrum

Ovanför soffan finns en skylt som borde markera nödutgång, vad är det för fel med den?

- Personalen bör omedelbart möblera om i dagrummet!
- Skylten ovanför nödutgången skall genast repareras så att den lyser!
- Det är absolut förbjudet att möblera för nödutgångar och kan vid en eventuell brandsituation medföra livsfara om så sker!

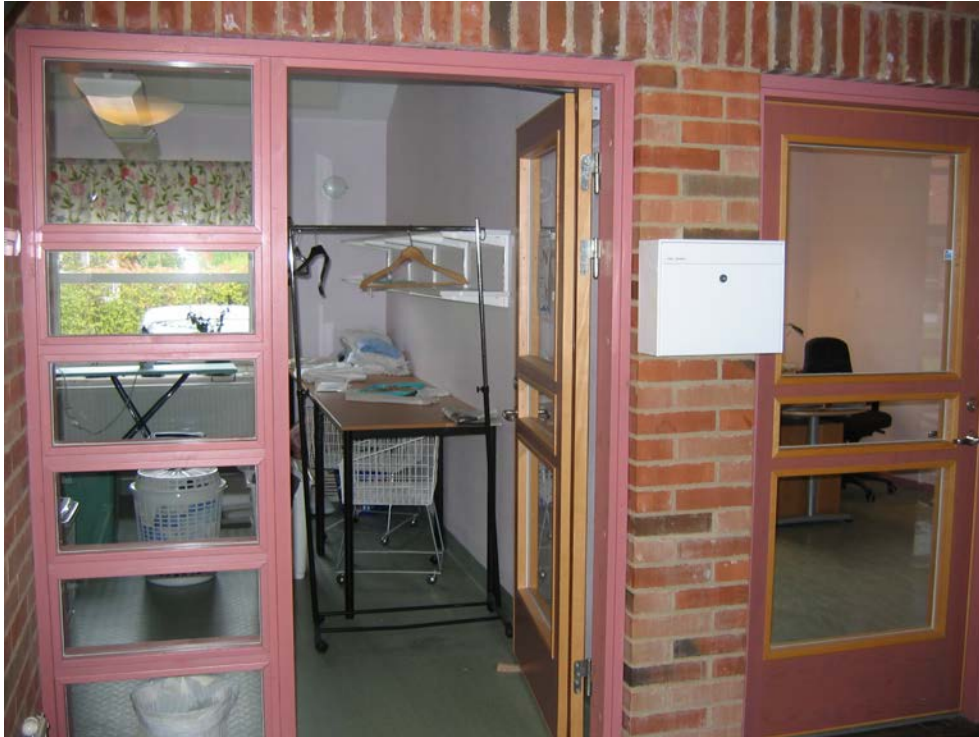
## Bild 4 – Tvättstuga

Brandcellsörren hålls öppen genom att en tråkloss har omöjliggjort automatisk stängning av örren vid ev larm

- När larmet går så *slår brandcellsdörren igen* automatiskt - OM DEN INTE UPPSTÄLLD enligt bilden. Om brand skulle uppstå i tvättstugan på bilden så skulle branden sprida sig ut i korridoren för dörren skulle inte slå igen!

- Om det upplevs som besvärligt att ideligen öppna och stänga örren så kontakta husägaren och säg till om en magnet som håller örren öppen i vardagliga situationer och som slår till automatiskt när brandlarmet går!
- Brandcellsörren håller branden i det utrymme som den avskiljer, i detta fall så stannar branden i tvättstugan i ca 30 min innan branden sprider sig till övriga delar av huset, på dörrkarmen kan man läsa hur många minuter just den örren håller mot lågorna. Även glasets i örren skall hålla mot branden och har därmed brandklassats

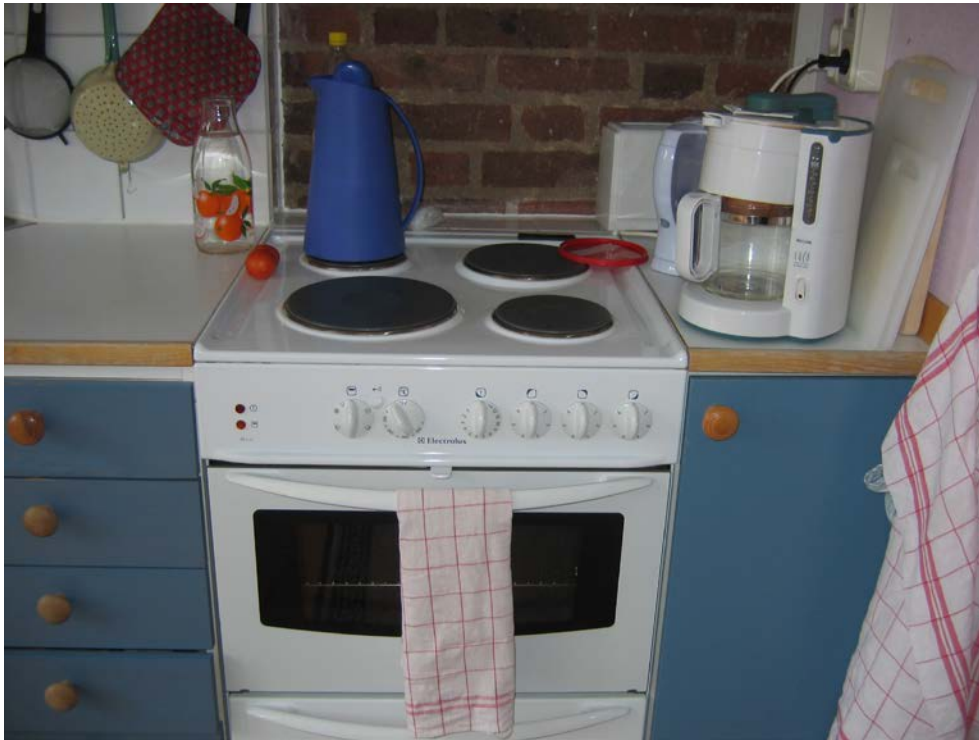
## Bild 5 – Spis

Vad är det för brandrisker på denna bild? *Bilden är ej arrangerad*

- Placera aldrig brännbara föremål intill en spis, det är så lätt hänt att någon personal glömmer att spisplattan kan vara het eller att det kommer en vårdtagare och lägger något på spisen eller helt enkelt att det blir lite tvärdrag och något blåser upp på plattan
- Timer på spis är en självklarhet i vården men det kan ju hända att någon skruvar lite på knapparna och rätt som det är så är även timern påslagen och därför skall brännbara föremål förvaras i skåp och inte intill spisen - så att inte det blir vardagsbild som syns på bilden

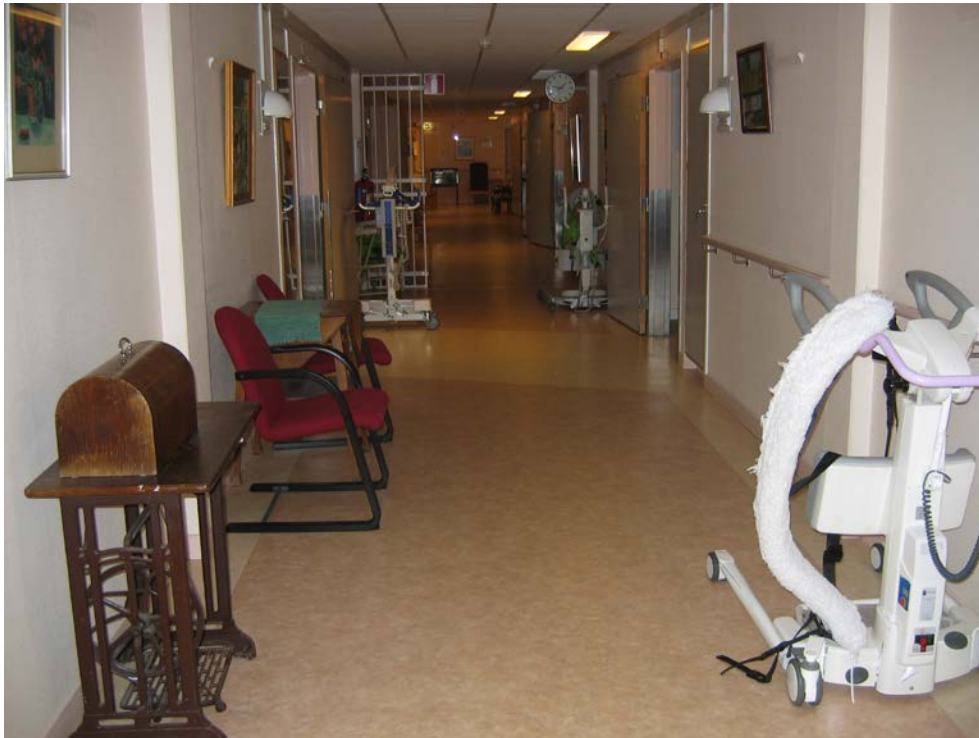
## Bild 6 – Korridor

- Visst är det trevligt med möbler i korridoren, det tar bort institutionskänslan och ger hemtrivsel och det kan behövas några sittplatser med jämna mellanrum för den som inte orkar gå hela sträckan i en lång korridor
- För mycket möbler ger en orolig miljö vilket kan störa personer med demens
- För mycket möbler gör en svårstädad miljö och därmed extra jobbig för personalen
- Möbler i korridoren utgör en risk att vårdtagare faller tex snubblar över lyftapparatens hjul
- En utrymning skulle vara svår i denna korridor, en sida bör vara möbel och apparatfri för om det brinner så blir det med största sannolikhet

mörkt och då behöver man kunna hålla sig i ledstången för att lokalisera sig ut och då bör vägen ut vara fri

- Korridoren på bilden har en naturlig avskärmning i form av en spalje - alltså lämpar det sig bäst att möblera på den sidan och ledstången är på motsatt sida och bör alltså vara fri från möbler och annan utrustning
- Notera att brandsläckningsskylten syns tydligt - den hänger på spaljen!

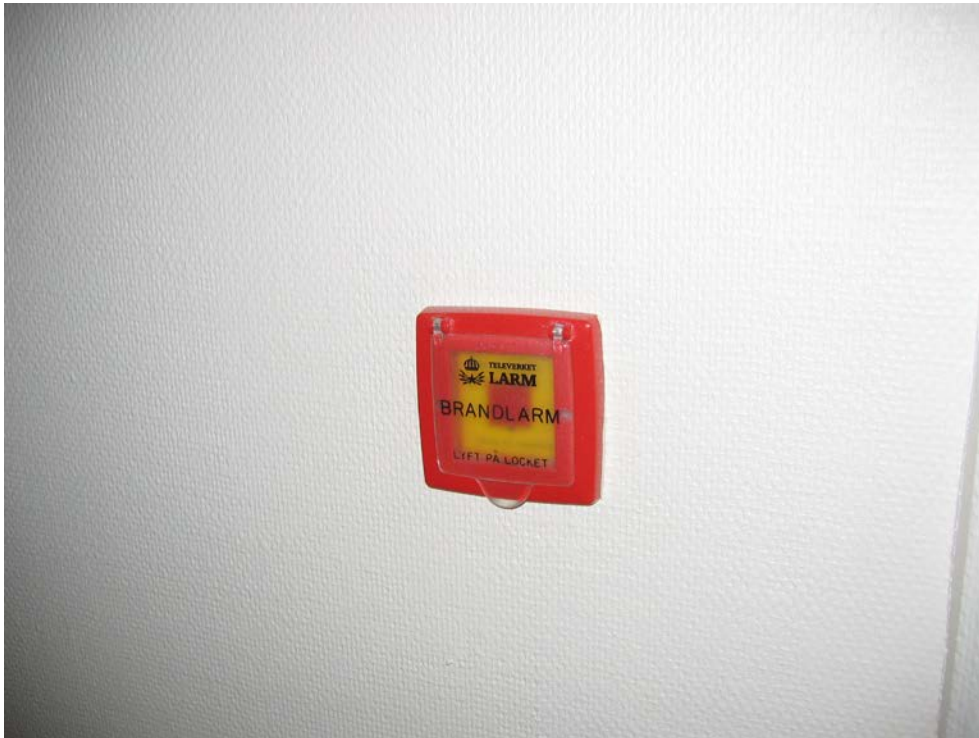
## Bild 7 – Brandlarm

- Det är viktigt att varje anställd känner till var larmanordningar finns på avdelningen och hur de fungerar!
- Det är viktigt att tänka igenom hur man skall agera vid ett larm - att varje anställd vet sin uppgift! Hur gör du?
- Om det brinner - ring 112 och säg att det är ett verkligt larm!
- Då rycker flera brandbilar ut genast- normalt så kommer bara 1 brandbil och när brandmännen som är först på plats inser faran med branden så rekviderar de fler bilar - här går många viktiga minuter till spillo - så ring och förvarna!

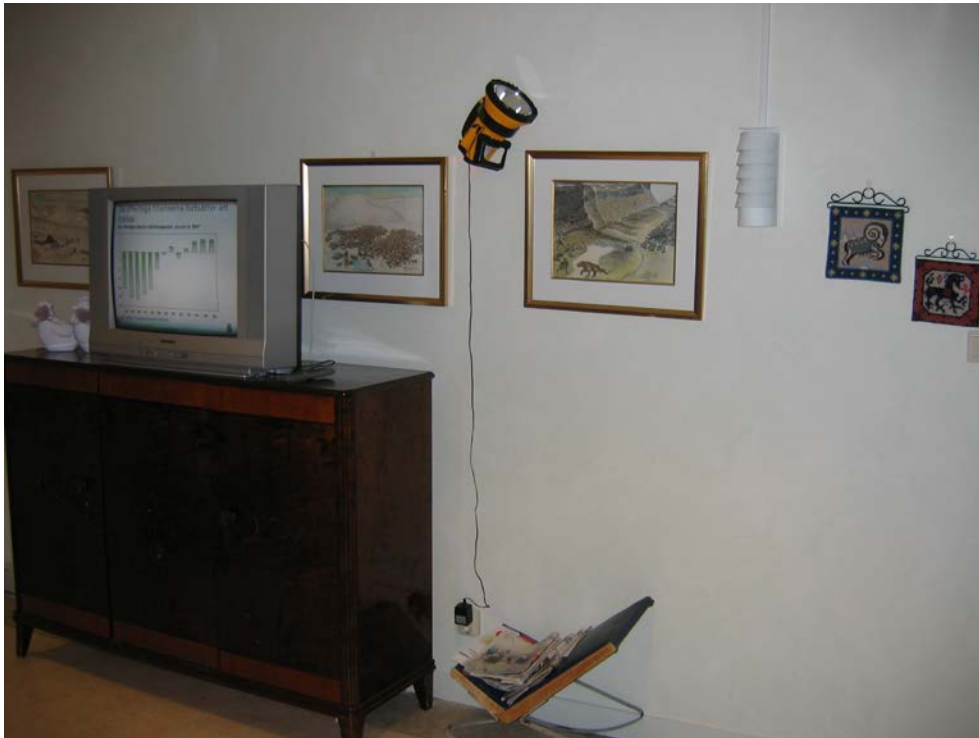
## Bild 8 – Exempel på bra förvaring av ficklampor!

- Det är viktigt att personalen känner till var ficklampor och annan nödutrustning förvaras
- När katastrofen är inne så är det för sent att börja leta!

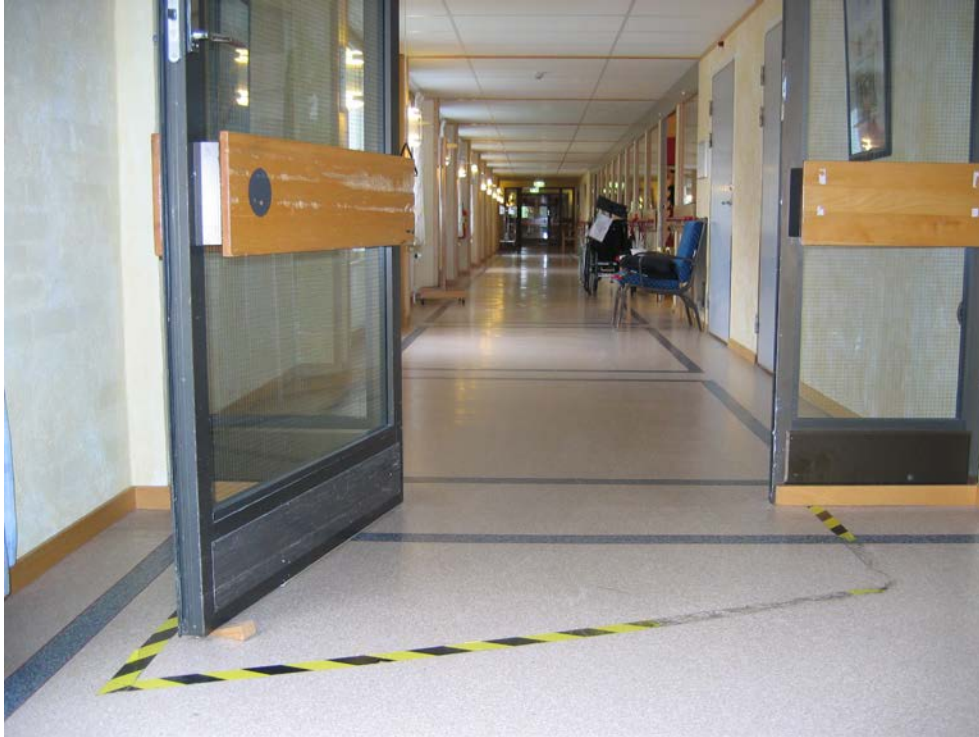
## **Bild 9 – En välstädad och sparsamt möblerad korridor - ändå är brandmyndigheten inte nöjd**

- Möblera inte på den sida där det finns ledstång att hålla sig i. Ledstången är till hjälp när vårdtagaren promenerar i korridoren dagligen och vid en eventuell brand och mörkläggning så är ledstången till hjälp på vägen ut ur korridoren
- Brandcellsörr mellan två brandzoner får aldrig ställas upp - det kan medföra livsfara!
- Om dörren är tung att öppna och stänga och medför besvär - kontakta fastighetsägare och låt installera magnetstängning!

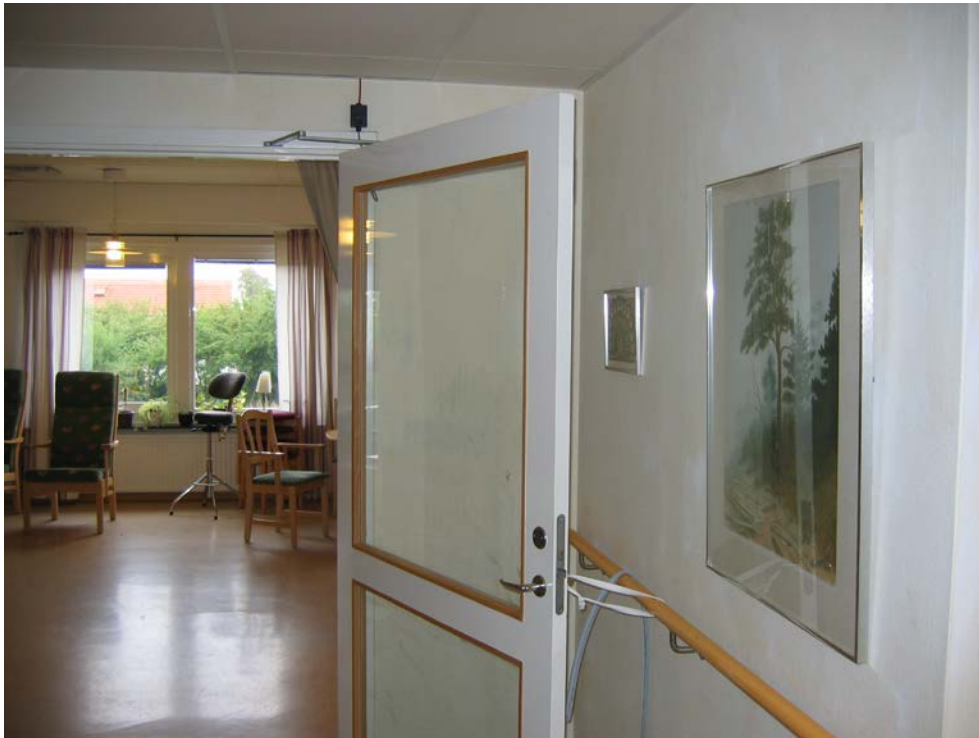
## Bild 10

- Kontakta genast en reparatör om brandcellsdörrens stängningsanordning inte fungerar
- Bind ALDRIG upp en brandcellsdörr!

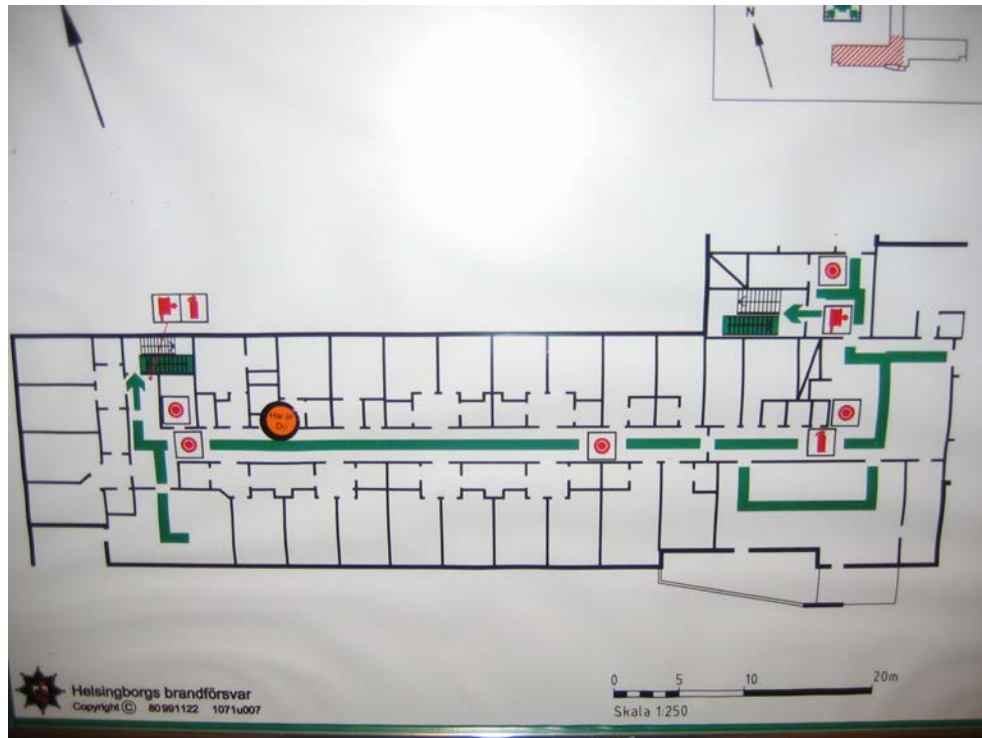
## Bild 11

- Orienteringstavlan hänger på synlig plats någonstans tex i korridoren
- På tavlan finns angivet var släckutrustning finns förvarad - kontrollera att det stämmer med verkligheten idag!
- Kontrollera att markeringarna för nödutgångar på tavlan stämmer med verkligheten?
- Om det skett någon ombyggnad - kolla så att tavlan är uppdaterad!
- Lär känna din avdelning och dess nödutgångar, brandceller och släckutrustning!

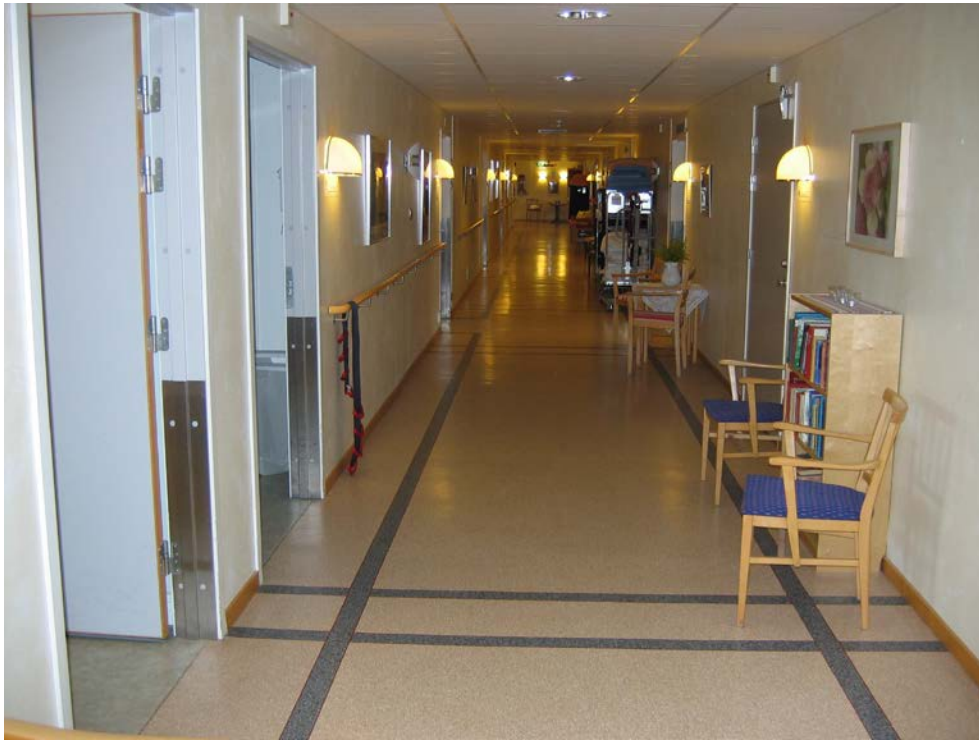
## Bild 12

- En perfekt korridor! Titta och njut
- Möblering på en sida i korridoren den andra sidan är fri för passage och där finns även ledstång att hålla sig i. Dessutom ser det relativt lättstädat ut i korridoren!
